MS1200 水中油监测仪保护水处理厂免受油泄漏威胁

完整实例

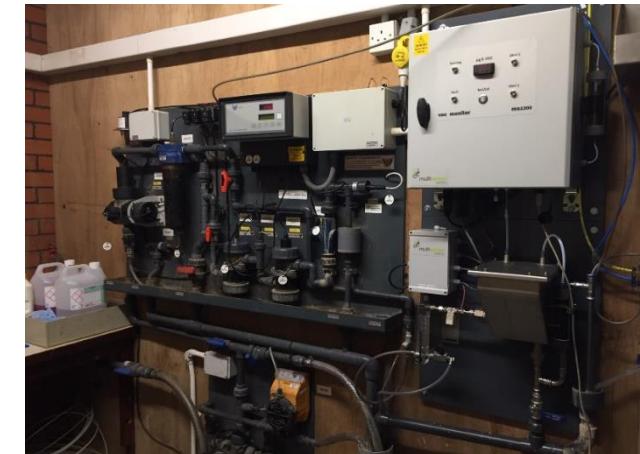
取水口安装的 MS1200

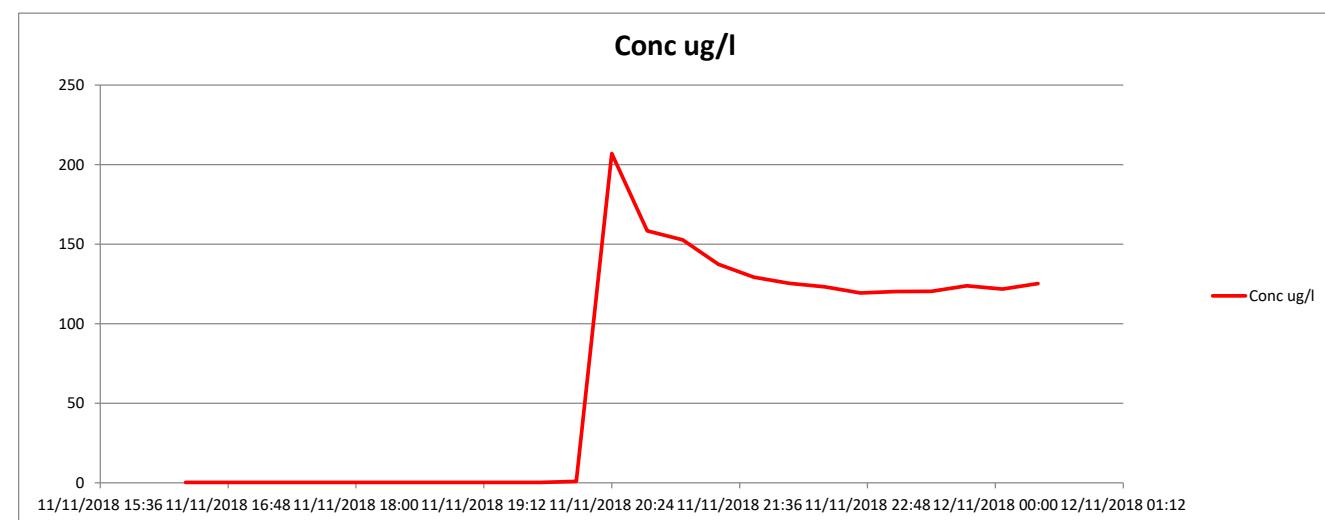
系统的响应如下所示。如果水泵没有迅速关闭，读数还会继续上升。

MS1200 继电器直接连接到泵组并关闭了取水泵。
